# СОЦІАЛЬНО-ЕКОНОМІЧНІ ВІДНОСИНИ

## ПРОБЛЕМА ИССЛЕДОВАНИЙ ПЕРВОГО ХРАМА В ВИЛЬНЮСЕ

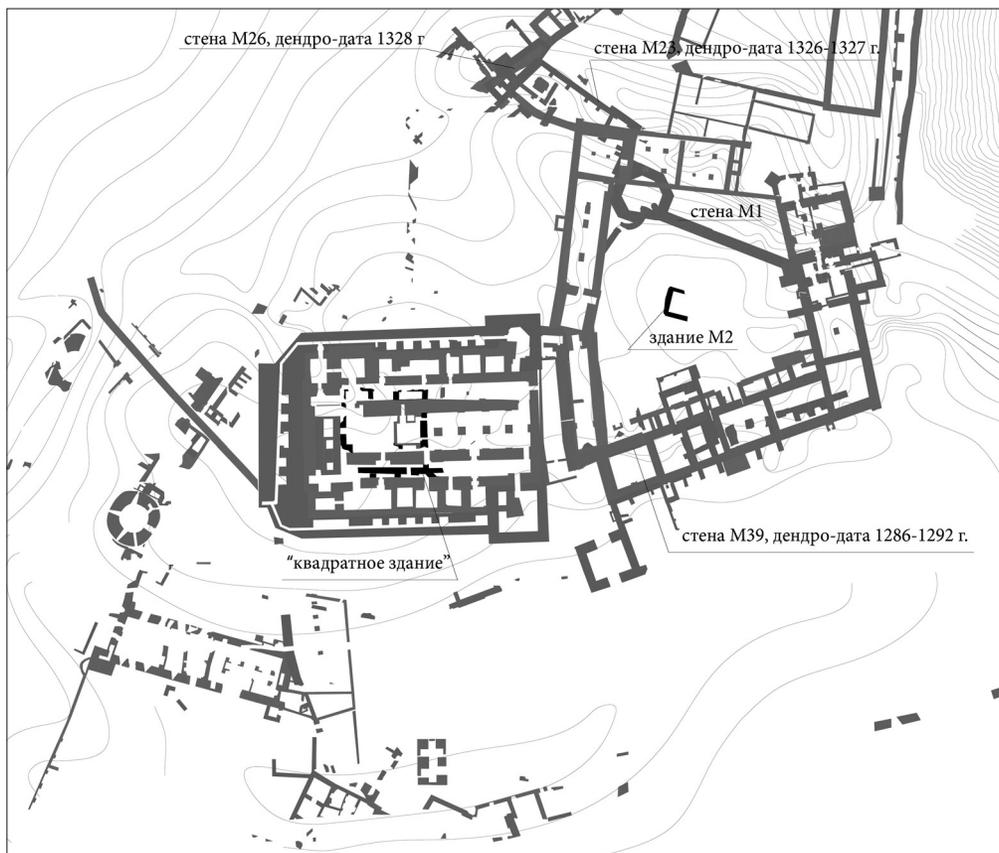
Рис. 1. План – ситуация замка великих князей литовских. Черным цветом выделены «квадратное здание» и здание M2. Серым цветом – все остальные каменные и кирпичные конструкции замка (автор О. Валенене)

фии «Основание Вильнюса» археологом Гедиминасом Вайткавичюсом и специалистом нумизматики Эдуардасом Ремецасом. Архитектор Н. Киткаускас полагает, что самым ранним храмом нужно считать остатки «квадратного здания», найденные в подземельях Кафедрального собора (рис. 1). По его мнению, это в середине XIII в. литовским королем Миндаугасом для его крещения построенный кафедральный собор. Позднее он мог использоваться как языческий храм (святилище Перуна), и только в 1387 г. был перестроен в Кафедральный собор [1, с. 202, 205]. Археолог Г. Вайткавичюс «квадратное здание» методом типологии бытовой керамики датирует примерно 1320 г. и связывает его с костелом, упоминаемым в письмах великого князя Гедиминаса [2, с. 61]. А Эдуардас Ремецас, не соглашаясь с оппонентами, утверждает, что им проведенное уточнение датировки большого пожара Вильнюсского замка начала XV в. позволяет «квадратное здание» отнести только ко времени крещения Литвы (1387 г.), а костел времен Гедиминаса (1320-е гг.) должен был стоять во внутреннем ограждении Нижнего замка [3, с. 83–84] (рис. 1).

костел, во времена великого князя Гедиминаса (1320-е гг.) принадлежавший миссии францисканцев. Однако и для этой версии нашлись контраргументы. Эдуардас Ремецас видит костел времен Гедиминаса во внутреннем ограждении дворца великих князей литовских, в здании М2 (рис. 1), а «квадратное здание» датирует временем крещения Литвы (1387 г.). Он пишет, что здание М2 «<...> фасадами ориентировано на северо-запад и юго-восток. Именно местоположение и ориентация здания показывают, что это здание было ни что иное, как культовое здание. В замках и крепостях жилые здания всегда строились около оборонных стен. <...> Чаще всего храмы строились, ориентируя в одну сторону: с запада на восток. <...> Только в виде исключения, когда храмы встраивали в уже застроенное пространство, их ориентация могла быть изменена <...>». В этом контексте «квадратное здание» не может храмом времен великого князя Гедиминаса, поскольку «<...> установлено, что самая старая часть Нижнего замка – малое ограждение, чьи стены построены в начале XIV в. (самая ранняя дата – 1327 г.). Стены большого ограждения построены в середине – второй половине XIV в. Поэтому в неогражденном, или слабо огражденном месте костел не мог быть построен. Во-вторых, как заметил Н. Киткаускас, в углах здания М2 нет контрфорсов, это указывает на то, что здание принадлежало к доготического периода. Между тем самое старое здание в подвалах кафедрального собора имеет контрфорсы. Такой же план имеет и фундамент костела Св. Анны, находящийся на территории Нижнего замка. А он, как полагают, построен в конце XIV в. Поэтому и самое старое здание, найденное в Кафедральном соборе, может быть датировано не ранее, чем концом XIV в. В-третьих, технология строительства здания М2, по которой во внутренней стороне стен делаются ниши, так же указывает, что это здание – самое старое из найденных в Литве. <...> Все данные указывают на то, что здание М2 не что иное, как францисканский костел, построенный около 1320 г. по приказанию великого князя Гедиминаса» [3, с. 83–84]. «Квадратное здание» датируется только временем крещения Литвы (1387 г.), потому что в слое пожарища, расположенном над полом первого этапа строительства, найдена бронзовая фигурка с гербом Капитулы (эта институция в Литве была сформирована в 1388 г.). Фигурка показывает, что слой пожарища сформировался уже после крещения Литвы, скорее всего, во время большого пожара 1399 г. [3, с. 86].

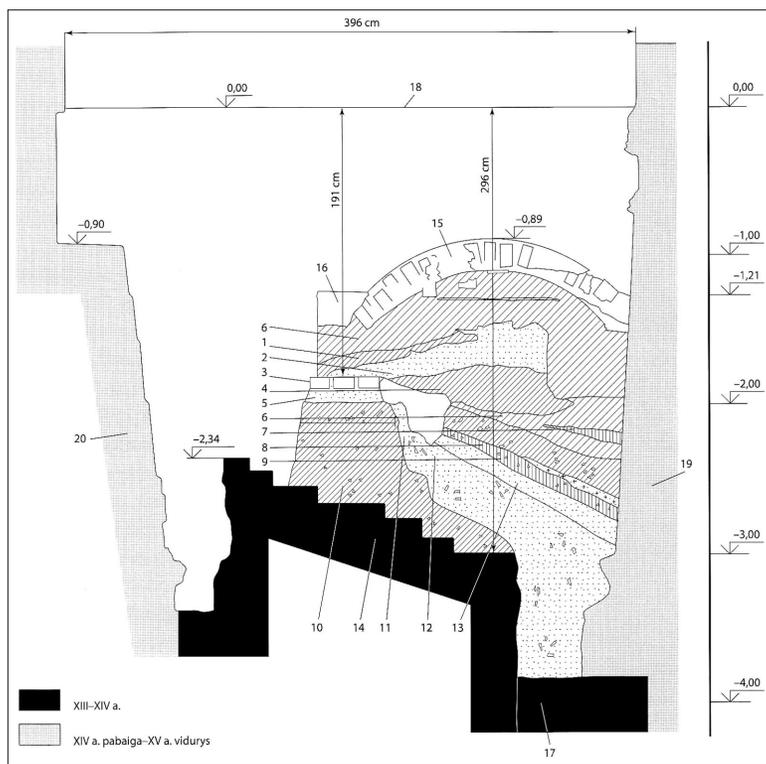
Рис. 2. Поперечный разрез северного нефа кафедрального собора. Черным цветом обозначена «лестница предполагаемого языческого храма» [1, с. 192, 248 рис.]

Н. Киткаускас в истории Кафедрального собора выделяет еще один период – «святилища Перуна» и связывает с этим в северном нефе найденную странную кирпичную лестницу (рис. 2, 3). Его аргументация такова: «<...> о назначении кирпичной кладки и двух лестниц второго этапа строительства в северном нефе сделать выводы нелегко. Лестницы заняли всю ширину северного нефа, значит в типичном католическом храме они мешали бы движению людей. Кроме того, ступени лестниц несильно стертые и невысокие. Судя по тому, что фрагмент западной лестницы прислонен торцом к северной стене, наружу по лестнице невозможно было попасть. Кроме того, основания лестниц крепкие, сложены из камней и опираются на твердый грунт, из чего видно, что построены на долгое время.

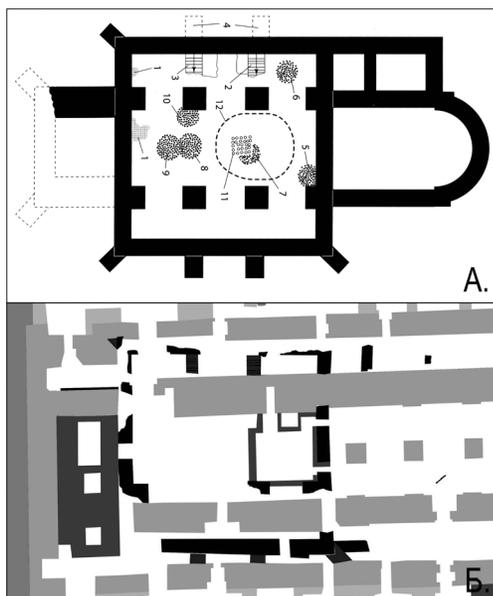
Рис. 3. План «квадратного здания»: А. Реконструкция Н. Киткаускаса [1, с. 223]; Б. Данные археологических исследований (автор О. Валенене) [9, с. 152]

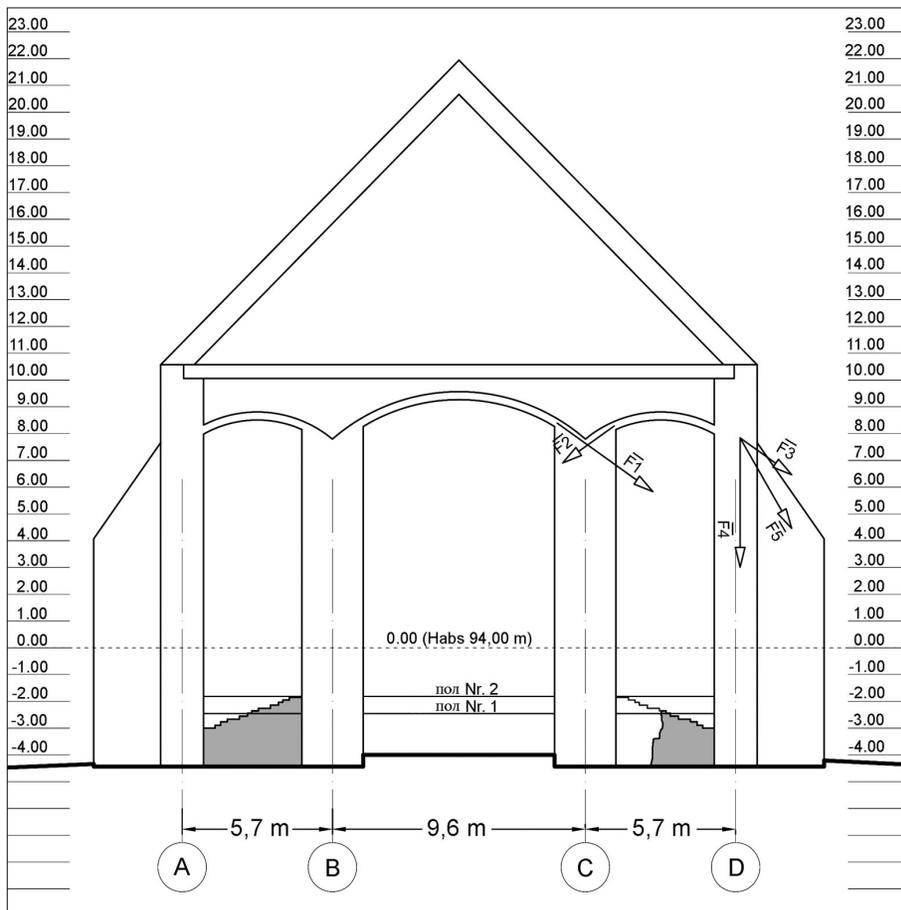
Рис. 4. Реконструкция «квадратного здания». Поперечный разрез. Принцип установки сводов и силы, действующие на конструкцию. Профиль сводов и пропорции издания реконструированы на примере Вильнюсского костела Св. Николая [6] (автор О. Валенене)

На рис. 4 этот принцип показан на примере «квадратного здания». Реконструкция плана выполнена на основе неполных данных, поскольку во время археологических раскопок обнаружены не все фрагменты конструкции. Часть из них безвозвратно утеряна во время строительства готического кафедрального собора. Однако большой удачей было то, что по фрагментам удалось восстановить точный периметр здания. Кроме того, найдена одна из внутренних опор и на одной линии с ней оба боковых пилястра. Положение опоры находится на одной оси с боковым южным контрфорсом. Найден и второй южный контрфорс. Все эти данные позволяют достоверно реконструировать весь каркас здания, отображая недостающие детали симметрично относительно продольной оси главного нефа. Таким образом, нам известны все основные параметры конструкции: расположение, толщина, размеры внутреннего пространства.

Остается решить проблему реконструкции верхней части здания. Тот факт, что контрфорсы были пристроены не в начальном этапе, указывает на то, что в какой-то момент в уже построенном здании было решено возвести своды. Примерный профиль сводов и сверху к ним примыкавшие конструкции можно восстановить на основе ближайшего по времени и месту аналога – Вильнюсского костела Св. Михаила [6]. Как видим, сила распора боковых сводов (F3) компенсируется весом стены (F4) и боковыми контрфорсами (общая сила F5). Однако центральный и боковой своды не могут компенсировать друг друга. В здании типа базилики, в котором свод среднего нефа находится выше боковых, были бы добавлены дополнительные опоры – аркбутаны. В зальных зданиях, где все своды находятся на одном уровне, они сами поддерживают друг друга. А без дополнительных опор это возможно только при одинаковом весе сводов. Однако в «квадратном здании» пролет среднего нефа в два раза больше, чем пролеты боковых нефов. Поэтому логично предположить, что и сила распора, с которой он воздействует на колонну (F1), будет больше, чем у боковых сводов (F2). Поэтому при возведении сводов в «квадратном здании» возможны два решения. Строители могли бы разрушить старые колонны и уравнять ширину нефов. Но это негативно сказалось бы на интерьере, поскольку значительно бы уменьшилось главное пространство. С другой стороны, можно соорудить дополнительную опору снаружи центрального нефа, чем усилить колонну и стабилизировать конструкцию.

«Лестницы», найденные в северном нефе и причисленные ко второму этапу строительства, и есть такая конструкция. Их «ступени» – это уклон конструкции, сформированный кирпичами. Можно на примерах убедиться, что точно так же выкладывают и наружные контрфорсы. Следует обратить внимание на то, что обе лестницы находятся на оси с колоннами и с контрфорсами. Кстати, на то же обратил внимание и

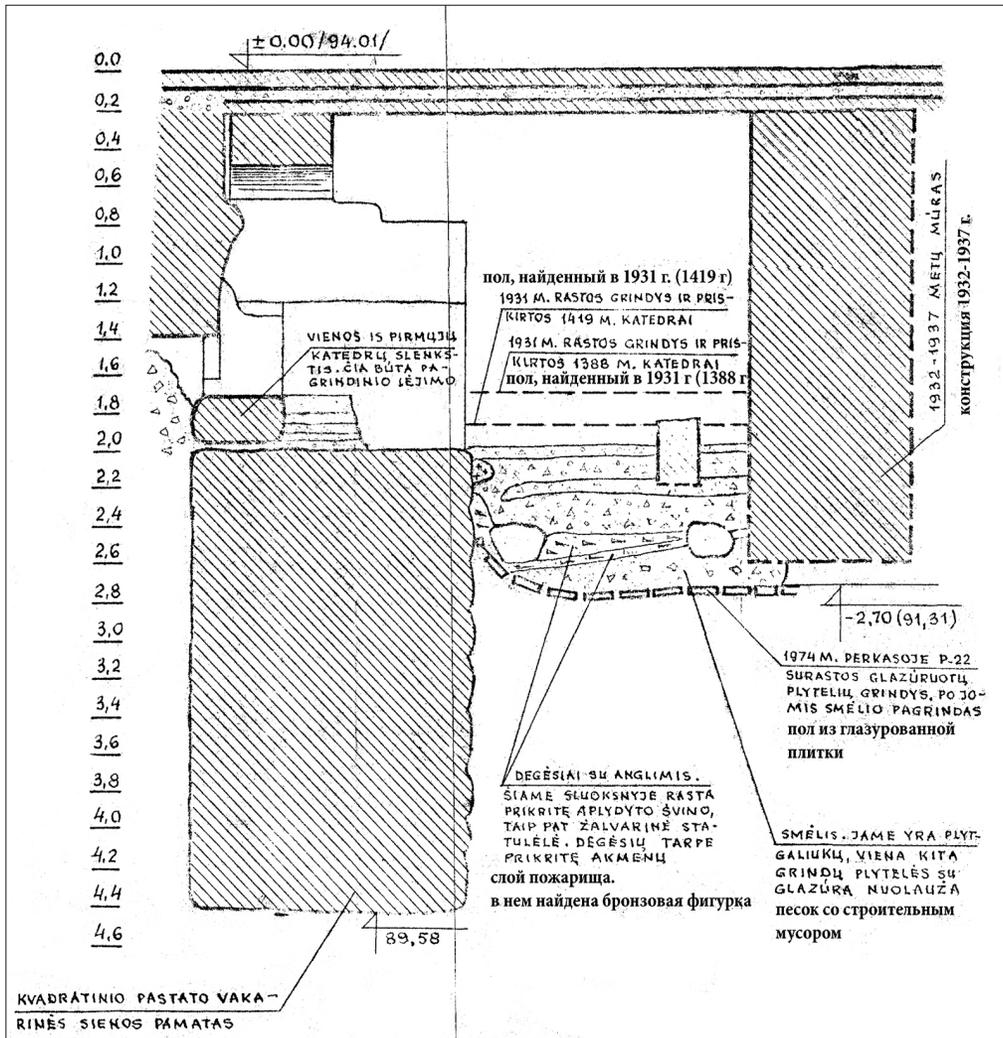
Рис. 5. Археологические раскопки в кафедральном соборе в 1974 г.  
Разрез раскопа P22, в котором была найдена фигурка  
с гербом Капитулы [10, л. 32]

Однако, судя по чертежам раскопок (рис. 5) на самом деле фигурка была найдена не над полом из глазурованной плитки, а над насыпным слоем песка, который ранее был причислен не к первому этапу строительства «квадратного здания», а к его реконструкции. Утверждение же Э. Ремецаса о том, что выше слоя пожарища был положен пол конца XIV в., основано не на стратиграфии конкретных культурных слоев, а на примерной высоте пола. Однако в раскопе P22, в котором была найдена фигурка, выше слоя пожарища никакого пола обнаружено не было. Его место на чертеже обозначено пунктиром, на основе документов раскопок 1931 г. В реальности археологи в 1974 г. пола не обнаружили и первичной стратиграфии слоев не знали. Таким образом, можно лишь констатировать, что слой пожарища конца XIV – начала XV в. найден выше пола не построенного, а уже отремонтированного здания. И похоже, что слои, бывшие выше насыпного песка, были деформированы во время реконструкции 1931–1937 гг. На основании этих данных только пол второго уровня и реконструированное «квадратное здание» можно считать кафедральным собором времени крещения Литвы. Кстати, такая датировка совпадает со мнением Н. Киткаускаса [1, с. 202, 205].

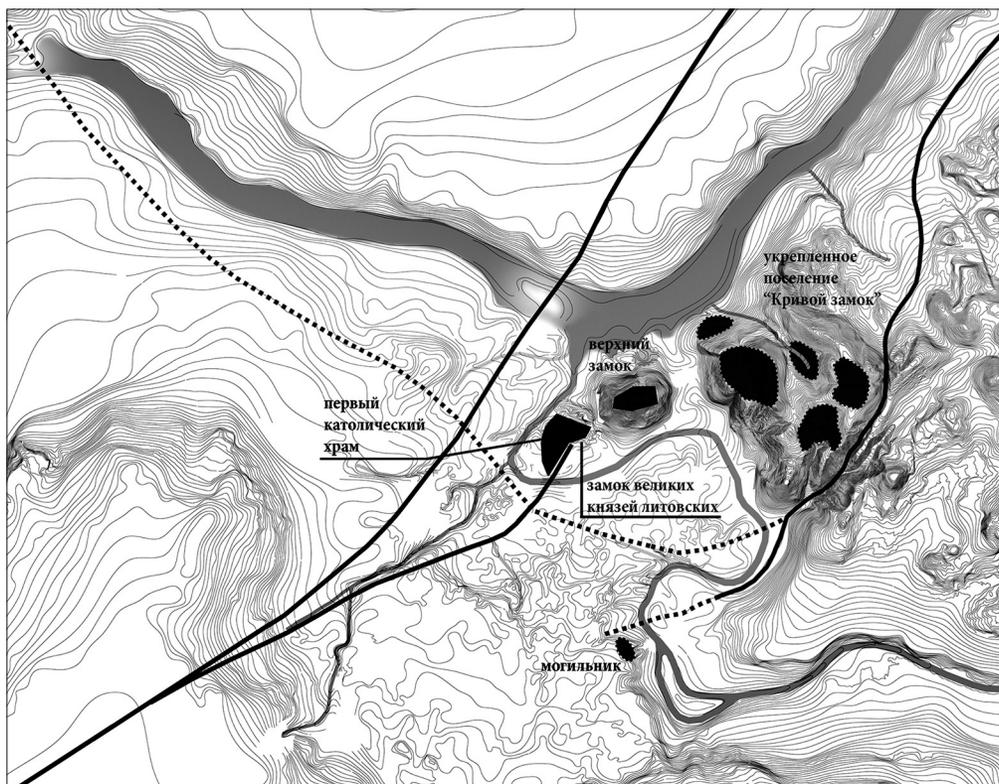
Рис. 6. План Вильнюса конца XIII – первой четверти XIV в.  
(автор О. Валенене) [9, с. 180]
